# Rotura del poste de polietileno tibial de artroplastia pósterio-estabilizada de rodilla en paciente con Síndrome postpoliomielitis.

\*SERVICIO DE CIRUGÍA ORTOPÉDICA Y TRAUMATOLOGÍA. HOSPITAL UNIVERSITARIO FRANCESC DE BORJA DE GANDÍA.

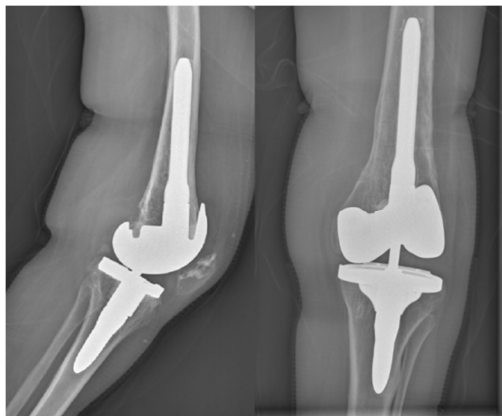
Paciente de 54 años, con antecedentes médicos de Síndrome Postpoliomielititis, con afectación de la pierna izquierda, acortamiento de 4 cm y báscula pélvica izquierda. Displasia de cadera derecha intervenida en 2017 (Artroplastia total de Cadera). Portadora de prótesis total de rodilla izquierda, modelo Triathlon TS con vástagos femoral y tibial de Stryker, (Mahwah, NJ, USA) (Fig. 1), implantada en noviembre de 2015. Componente femoral nº 2 cementado TS con vástago 100 x 12; Componente tibial cementado nº 2 TS con vástago 12 x 50; Polietileno TS 9 mm y Rótula 27 cementada.

**Figura 1:** Imagen radiográfica de la prótesis implantada.

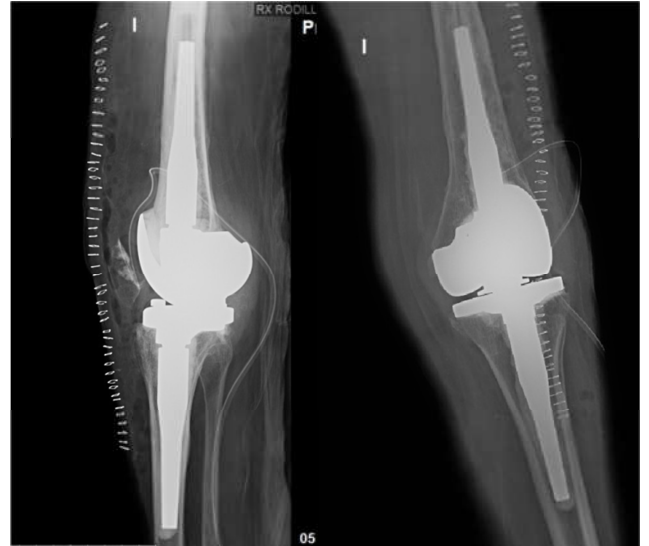
Se consiguió una buena estabilidad tanto en flexión como extensión, con un rango de movilidad de 60° (Fig. 6).

**Figura 6:** Imagen radiográfica postquirúrgica de la artroplastia Endomodel.

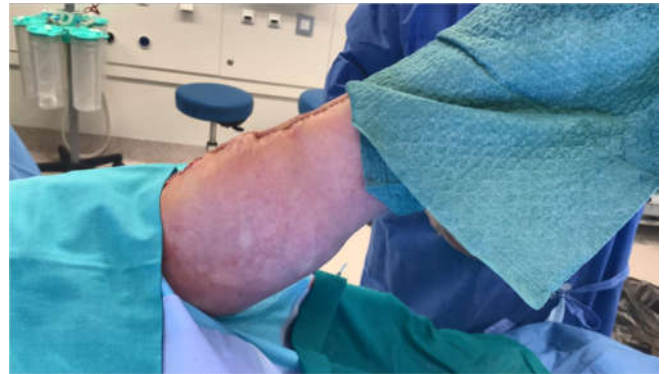
**Figura 7:** Imagen clínica con la eliminación del recurvatum de la rodilla.

La evolución fue favorable, sin recurvatum (Fig. 7) y con una flexión de 60°. La paciente actualmente deambula sin apoyos y no presenta dolor.
